Relatório de Estágio

“Reabilitação da Envolvente e Estrutura do Edifício da
Piscina de Vila Nova de Cerveira”

Mestrado em Engenharia Civil – Construções

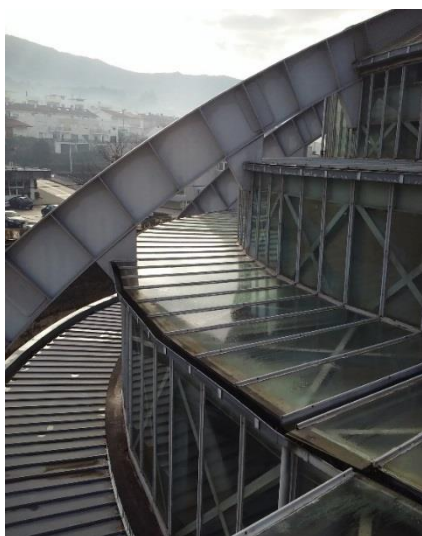
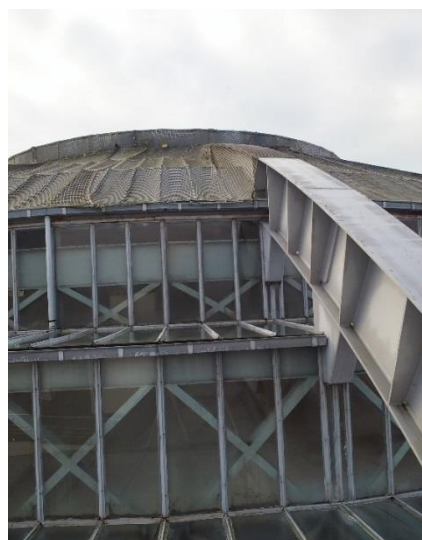
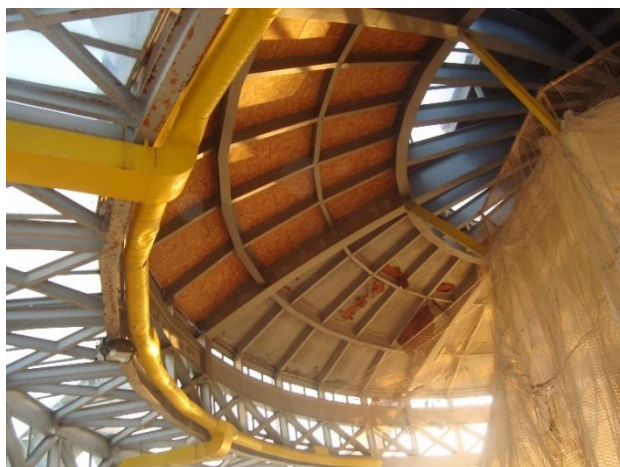
A estrutura metálica, como se pode verificar na Figura 4.1, Figura 4.2 e Figura 4.3, apresentava um nível elevado de degradação, bem como um avançado estado de corrosão. Estas anomalias afetavam seriamente o funcionamento da Piscina e colocavam em causa a segurança dos seus utentes. Devido à importância arquitetónica e económica que este edifício representa para os habitantes de Vila Nova de Cerveira, estes já há muito que pediam uma intervenção urgente.

Figura 4.1 – Edifício das Piscinas no início da intervenção (2015)

Figura 4.2 – Topo da cúpula no início da intervenção (2015)

Figura 4.3 – Estrutura metálica e revestimentos no início da intervenção (2015)

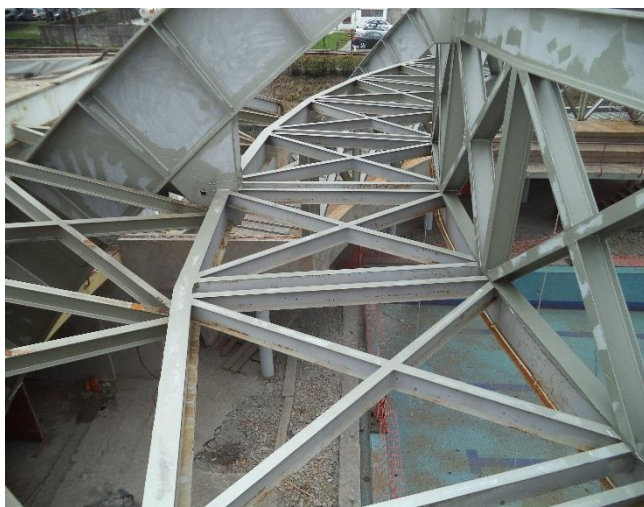
Após se ter procedido à remoção dos revestimentos da cúpula, dos vãos envidraçados e das condutas de AVAC, foi fundamental uma análise minuciosa da estrutura. Esta análise foi essencial para se identificar pontos críticos da estrutura, e para proceder a um planeamento geral da intervenção a realizar. Serviu também para se identificar os pontos de corrosão mais avançados da estrutura e os perfis e parafusos que seriam necessários substituir, como se pode verificar na Figura 4.6 e na Figura 4.7.

Figura 4.6 – Estrutura metálica sem revestimentos
(2015)

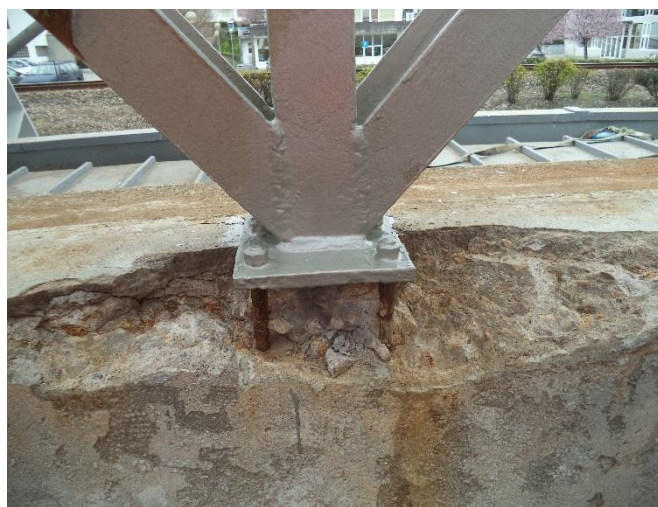
Figura 4.7 – Parafusos em estado avançado de
corrosão (2015)

Após a substituição dos parafusos que se encontravam demasiado degradados para se recuperarem, realizou-se um despolimento geral de toda a estrutura metálica. O projeto previa também um grau de preparação da superfície P St 3 das chapas de ligação e dos pontos de corrosão existentes. Este grau de preparação da superfície foi obtido com o auxílio de escovas metálicas e discos abrasivos e com o apoio de plataformas elevatórias, como se pode verificar na Figura 4.8 e na Figura 4.9.

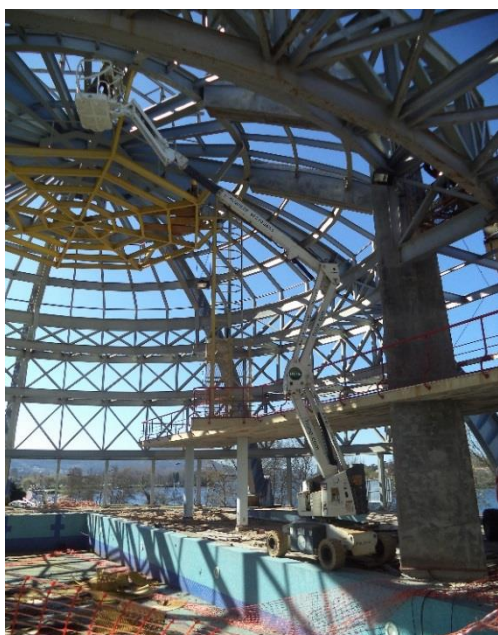
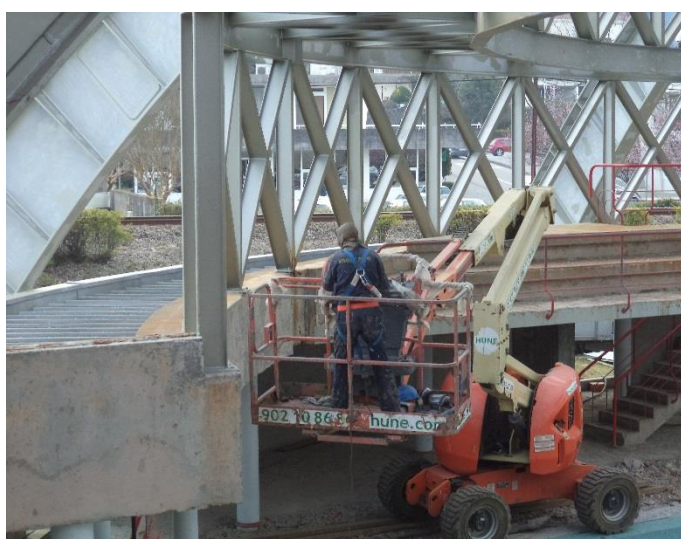
Figura 4.8 – Tratamento da superfície no topo da cúpula (2015)

Figura 4.9 – Tratamento da superfície na estrutura metálica (2015)

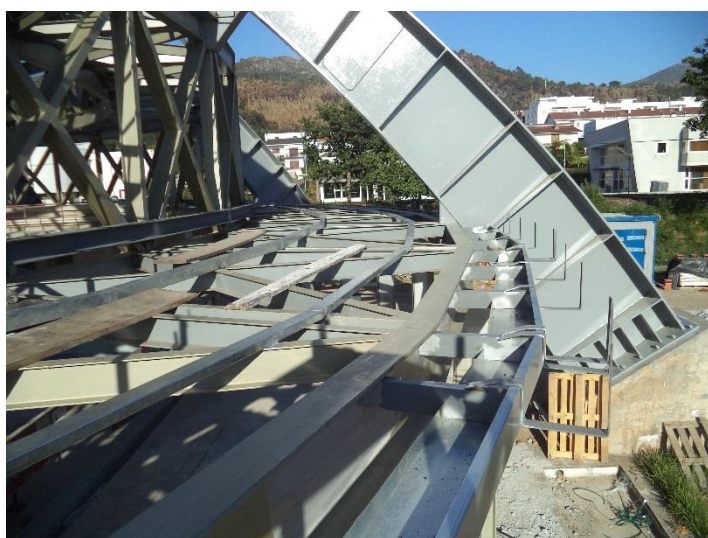
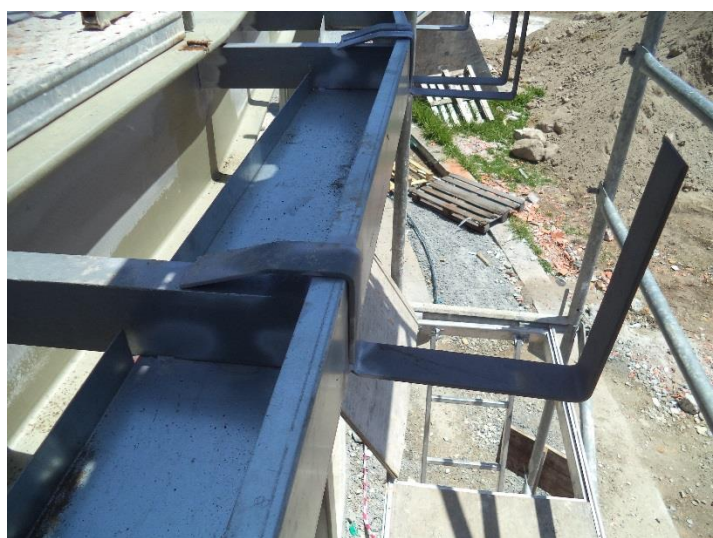
Figura 4.15 – Execução do pormenor de execução para o 1º nível (2015)

Figura 4.16 – Reforço pontual para a caleira (2015)

A Figura 4.15 e a Figura 4.16 exibem, na prática, aplicação da solução encontrada para esta secção.

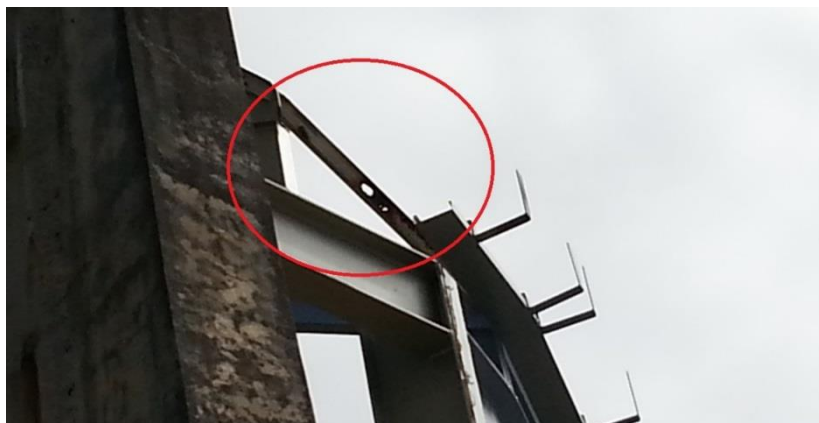
A avaliação da estrutura metálica que se seguiu à remoção dos revestimentos da cobertura, indicou para a existência de perfis que requeriam substituição, uma vez que estes se encontravam com um avançado estado de corrosão, como se pode verificar na Figura 4.19.

Figura 4.19 – Perfil em estado avançado de corrosão (2015)

A planta com a identificação dos perfis a colocar na estrutura encontra-se no Anexo D. O desenho de pormenor encontra-se representado na Figura 4.20.

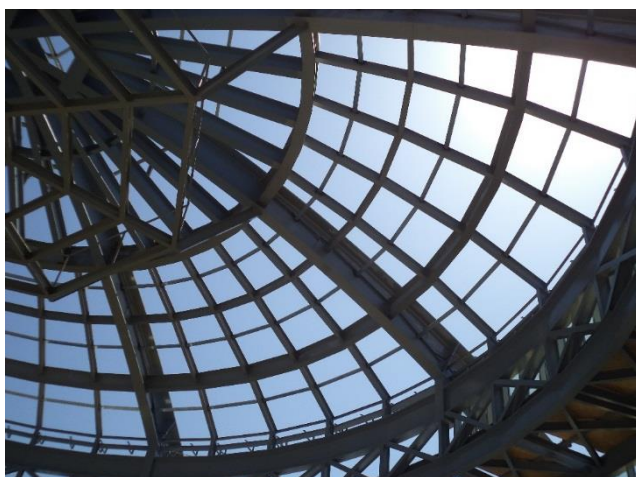
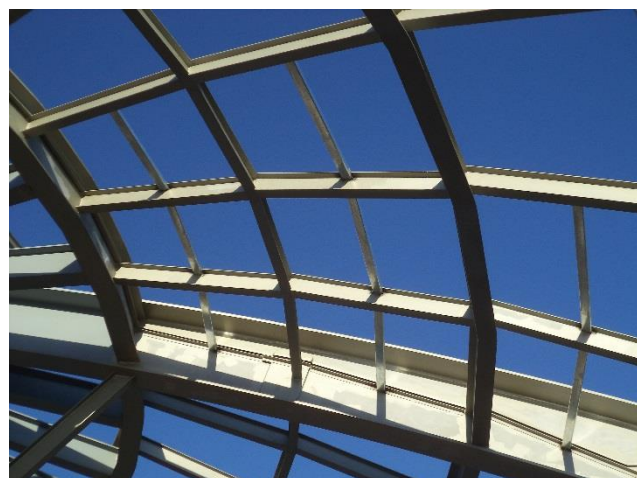
Figura 4.23 – Aplicação dos perfis RHS 80x40x3,2 na secção 2 (2015)

Figura 4.24 – Pormenor de aplicação dos perfis RHS 80x40x3,2 na secção 2 (2015)

Na Figura 4.23 e na Figura 4.24 pode-se observar aplicação dos perfis RHS 80x40x3,2 nesta secção.
